การประเมินโครงสร้างคานบ่าในสะพานกลับรถพระราม 2

Structural Assessment of Beam Ledge in Rama 2 U-Turn Bridge

กษิติศ แสงสุวรรณนุกูล และ กิติเมศวร์ หิรัญเลิศฤทธิ์

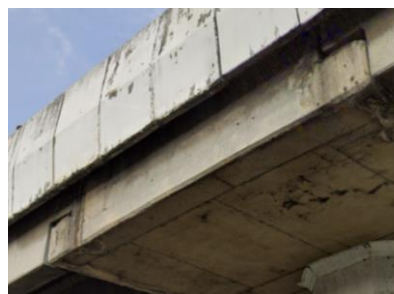
การสำรวจภาคสนามเพื่อวิเคราะห์รอยแตกร้าวที่เกิดขึ้นของสะพานกลับริดพระราม 2 พบรอยแตกร้าวบริเวณ Beam Ledge ที่ต่อมอดตัวที่ 10 (ระบุตามแบบก่อสร้างจริง) ดังรูป

รูปที่ 3 รูปด้านขวาของ Beam Ledge

จะเห็นได้ว่าเกิดรอยแตกร้าวที่ด้านเดียวของ Beam Ledge โดยเป็นรอยแตกในรูปแบบของ Direct Shear Crack โดยเป็นรอยแตกตรงลงมาบริเวณคานที่ยื่นออกไปรองรับ Girder ซึ่งสัมพันธ์กับการคำนวณที่แสดงให้เห็นว่าเหล็กรับแรงเฉือนมีไม่มากเพียงพอแต่การเกิดรอยร้าวเพียงด้าน

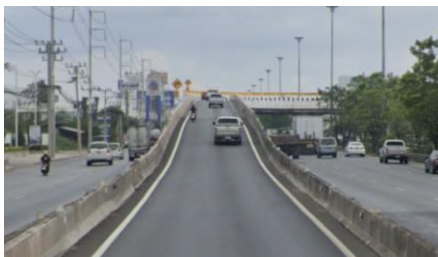
- การสังเกตวิธีการขับขี่รถของผู้ใช้สะพานพบว่าผู้ขับขี่ส่วนใหญ่มีมักขับชิดไปทางขวาของเลน หรือ ขับกลางสะพานก่อนที่จะเปลี่ยนตำแหน่งไปชิดขวาเพื่อกลับรถใกล้กับจุดที่เกิดรอยร้าว
- การวิเคราะห์รูปแบบของสะพานพบว่าบริเวณที่เราสนใจเป็นตำแหน่งก่อนจุดกลับรถฝั่งขาขึ้นของสะพานกลับรถพระราม 2

รูปที่ 4 การวิ่งของรถเอียงไปทางด้านขวาของเลน

จากข้อมูลการสำรวจแสดงให้เห็นว่ารูปแบบการขับขี่ของผู้ใช้งานส่วนใหญ่นิยมขับขี่ชิดไปทางขวาเพื่อทำการกลับรถส่งผลให้การกระจายแรงในแต่ละ Bearing Pad มีค่าต่างกันออกไปโดยในตำแหน่งทางด้านขวาควรจะได้รับแรงมากที่สุด ซึ่งส่งผลให้เกิดรอยแตกร้าวขึ้นเพียงฝั่งเดียนั้นเอง

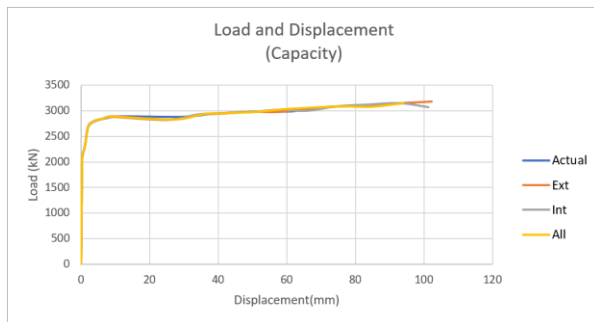
แต่ละกรณีสามารถหาค่า Load Capacity ออกมาได้ดังนี้ Actual Case = 3,163 kN , Interior Case = 3,067 kN , Exterior Case = 3,182 kN และ All Case = 3,149 kN โดยแสดงรวมแต่ละกรณีเพื่อเปรียบเทียบกันได้ดังนี้

กราฟที่ 1 Load and Displacement รวมทุกกรณี

การใส่แรงจนโครงสร้างวิบัติทำให้ทราบ Capacity ของโครงสร้าง โดยแต่ละกรณีให้ค่าที่ใกล้เคียงกันประมาณ 3,100 kN ซึ่งมีค่าน้อยกว่าที่ควรจะเป็น เป็นผลมาจากการกำหนดจุด support ทำให้เกิดการพังของโครงสร้างที่บริเวณจุด support ก่อน แต่หากพิจารณาในจุดของรอยร้าวบริเวณด้านขวาของ Beam Ledge นั้นในการเพิ่มเหล็กจะส่งผลให้รูปแบบการวางตัวของรอยร้าวต่างกันออกไปแสดงให้เห็นว่าการเสริมเหล็กรับแรงเฉือนไปในโครงสร้างมีผลต่อรูปแบบการวางตัวของรอยร้าวส่งผลให้การกระจายแรงเข้าโครงสร้างในแต่ละกรณีมีรูปแบบที่ต่างออกไปด้วยเช่นกัน อย่างไรก็ตามจากผลการวิเคราะห์และคาดการณ์รูปแบบรอยแตกร้าวที่อาจเกิดขึ้นในอนาคตแสดงให้เห็นว่า Crack ที่เกิดขึ้นมานั้นเกิดขึ้นที่ตำแหน่งเดียวกันกับจุดที่สนใจแต่มีรูปแบบการวางตัวไม่ตรงกับ Direct Shear Crack เพราะผลของ Combine Effect อื่นๆ เช่น Corrosion หรือ Carbonation ที่จะส่งผลทำให้คุณสมบัติในการรับกำลังของเหล็กเสริมและคอนกรีตนั้นมีค่าลดต่ำลง
